Dossier de Diagnostics Techniques Immobiliers

Adresse du bien : 4 RUE CAZAUBON NORBERT
64000 PAU

Dossier n° [REDACTED] 22-04-8080

Numéro de dossier : [REDACTED]
 22-04-8080
 Date du repérage : 20/04/2022

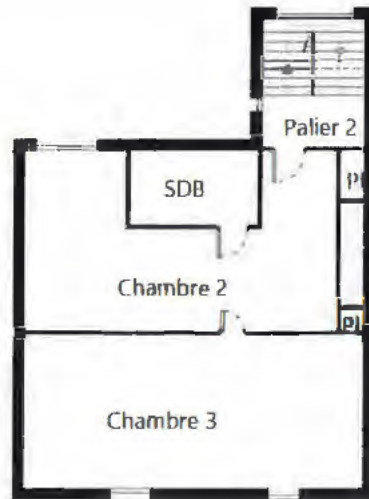
R+2

M004 - Plaques en fibres-ciment (y compris plaques « sous tuiles »)
Présence d'amiante
11'
