Procès-Verbal  
de  
Constat

De réaliser le procès-verbal de description d'un immeuble situé 1 Impasse de l'Hôtel de Ville 16600 RUELLE SUR TOUVRE suite à jugement rendu en date du 8 décembre 2020 et de mes opérations dresser procès-verbal de constat.

L'immeuble situé 1 Impasse de l'Hotel de Ville à MAGNAC SUR TOUVRE, il est constitué d'une partie habitation de ville et d'une dépendance type garage avec terrain enherbé.

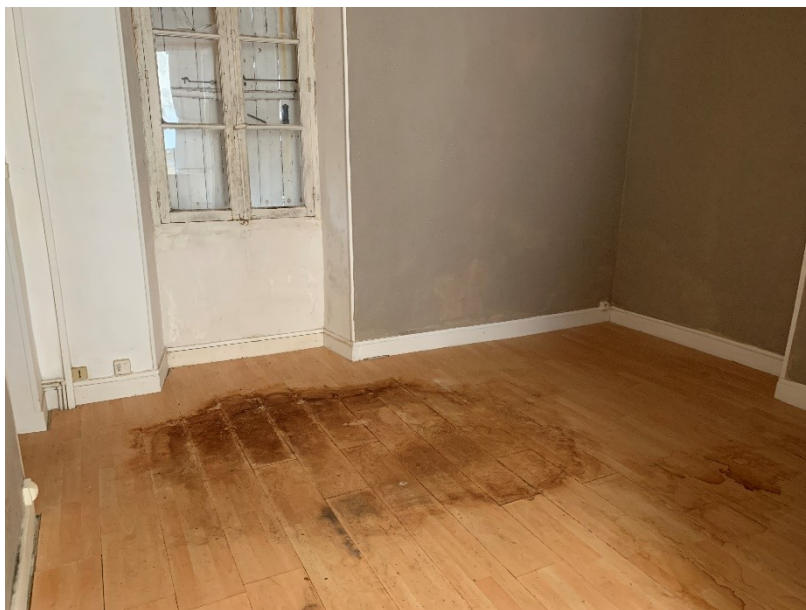
### **CHAMBRE N°1 :**

**Le sol** est en parquet, en mauvais état.

**Le plafond** est en lambris bois, en mauvais état.
