TERMITES

- **N° dossier : B230547**
- Arrêté du 24 décembre 2021 définissant les critères de certification des opérateurs de diagnostic technique et des organismes de formation et d'accréditation des organismes de certification

Adresse : 1 rue jean MERMOZ
31100 TOULOUSE

Type de bien : Appartement

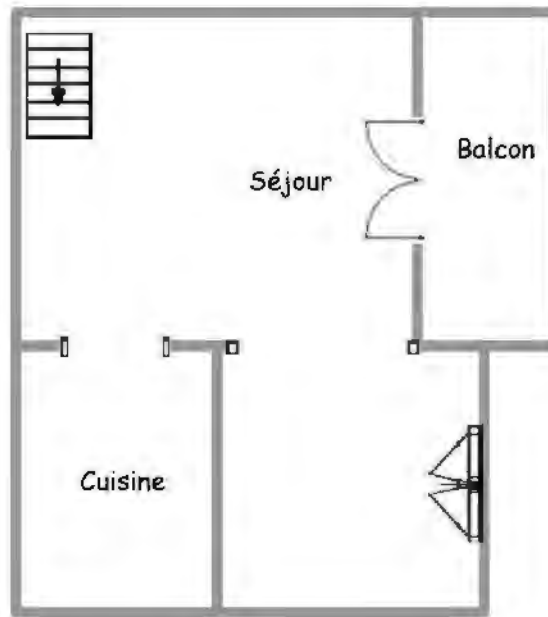
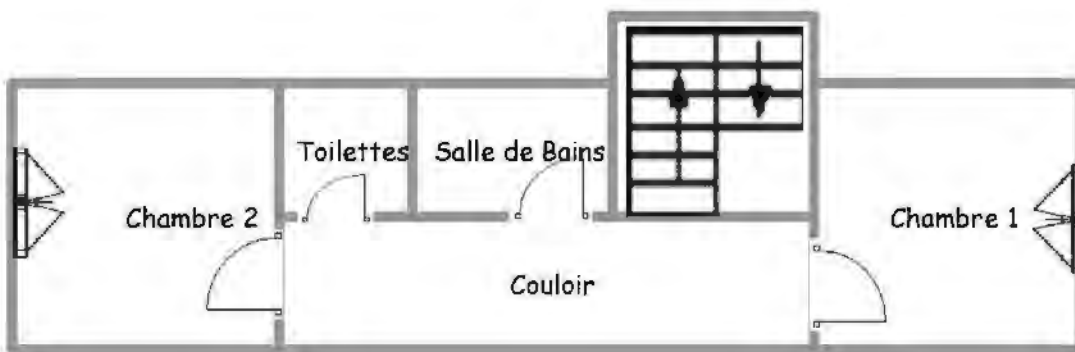
SCHEMA

Nota : Document sans échelle ni mesure, non contractuel destiné au repérage des parties de l'immeuble bâti.

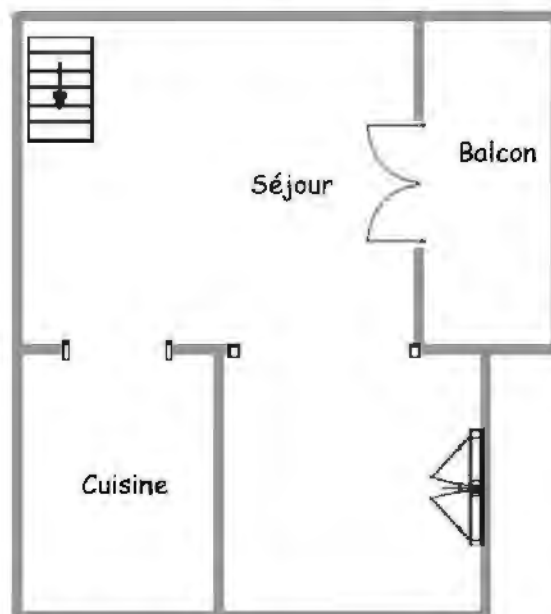
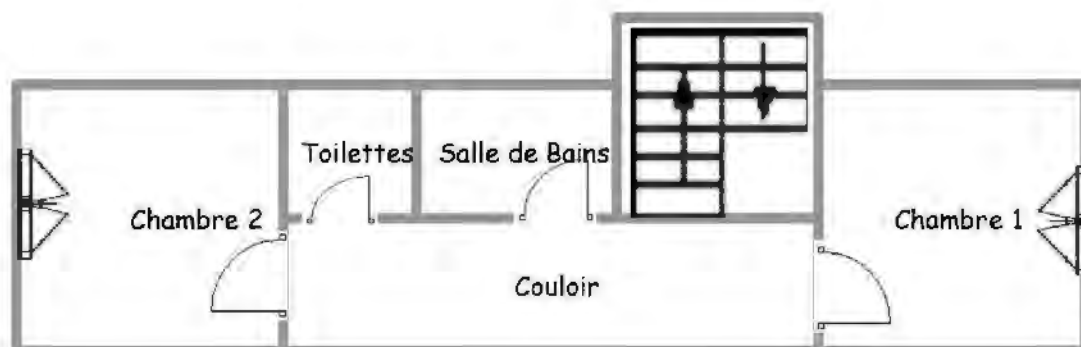
Schéma

Nota : Document sans échelle ni mesure, non contractuel destiné au repérage des parties de l'immeuble bâti.

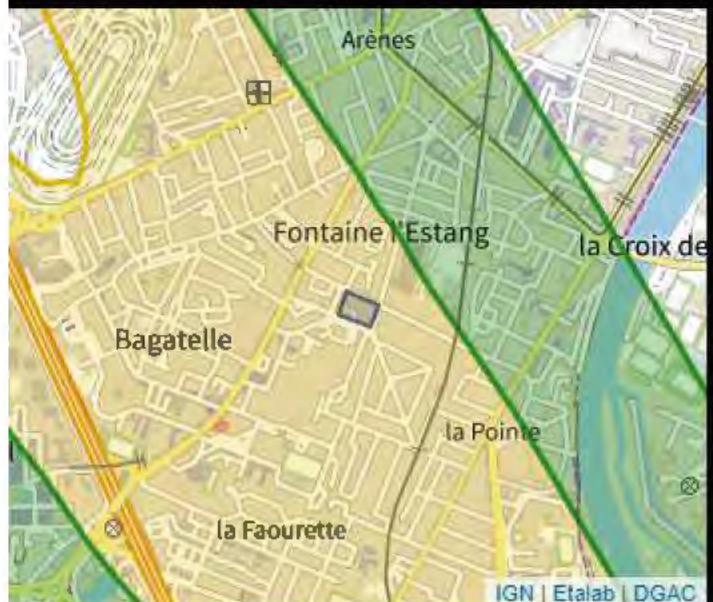
BRUIT : C

La parcelle est concernée par un plan d'exposition au bruit car elle est exposée aux nuisances sonores d'un aéroport.

Le niveau d'exposition au bruit de la parcelle est modéré (zone C en jaune). Certaines constructions sont autorisées sous conditions et sous réserve de mesures d'isolation acoustique.

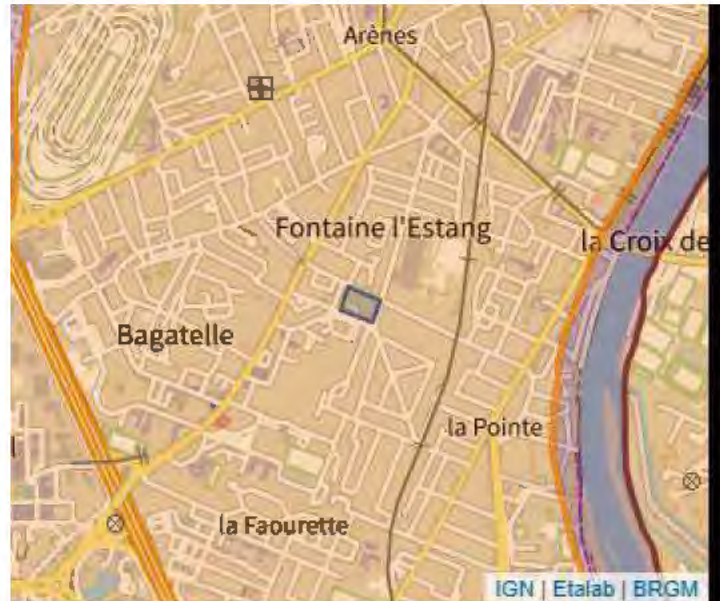
ARGILE : 2/3

Exposition moyenne : La probabilité de survenue d'un sinistre est moyenne, l'intensité attendue étant modérée. Les constructions, notamment les maisons individuelles, doivent être réalisées en suivant des prescriptions constructives ad hoc. Pour plus de détails :
