**ATTESTATION** comportant la mention
de la superficie de la partie privative d'un lot
ou d'une fraction de lot, dite « Loi Carrez »,**ALUR**

N° dossier : B230805

Adresse	4 RUE DES CHAPS ELYSEES 31500 TOULOUSE Bâtiment : , Niveau : 1er, N° de porte : , N° de lot : NC, Section cadastrale : NC, N° de parcelle : 806-AC-483 NC
---------	---

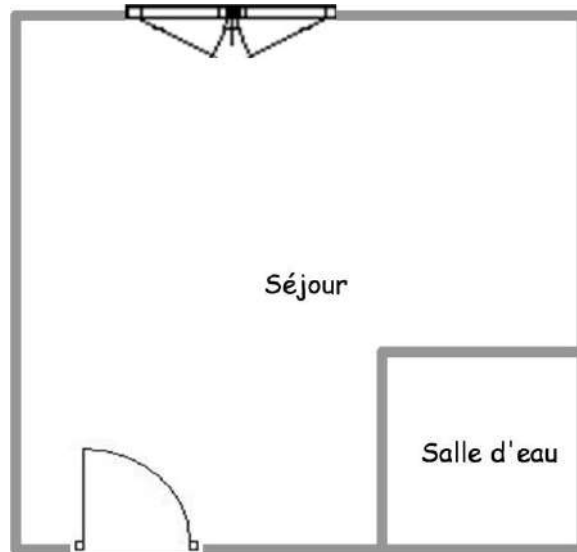
SCHEMA

Locaux
Séjour, Salle d'eau

Désignation des locaux	Superficie privative du lot(s) en m ²	Surface non prises en compte (parties de locaux d'une hauteur < 1.80 m) en m ²	Superficie non prises en compte dans la superficie privative en m ²
Séjour	13.97		
Salle d'eau	2.33		
Totaux	16.30 m ²	0.00 m ²	0.00 m ²

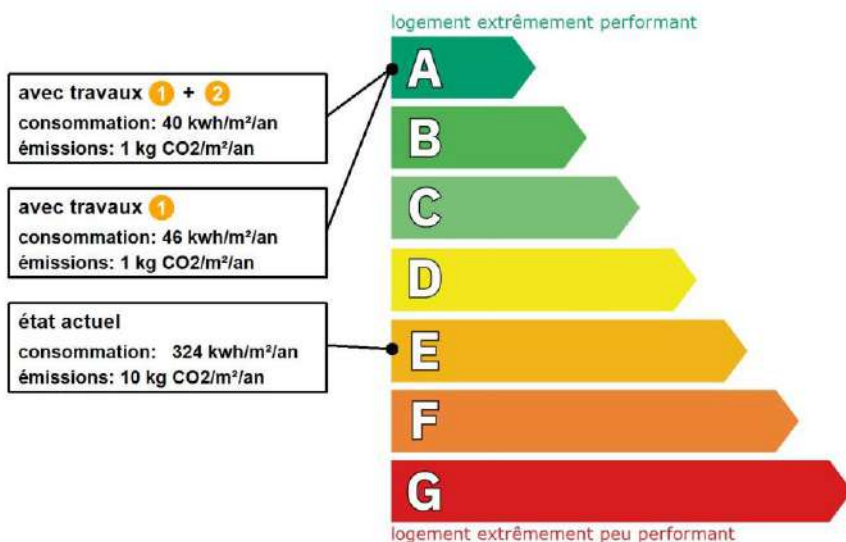
Évolution de la performance après travaux

Mur	Isolation des murs par l'intérieur. Avant d'isoler un mur, vérifier qu'il ne présente aucune trace d'humidité.	$R > 4,5 \text{ m}^2 \cdot \text{K}/\text{W}$

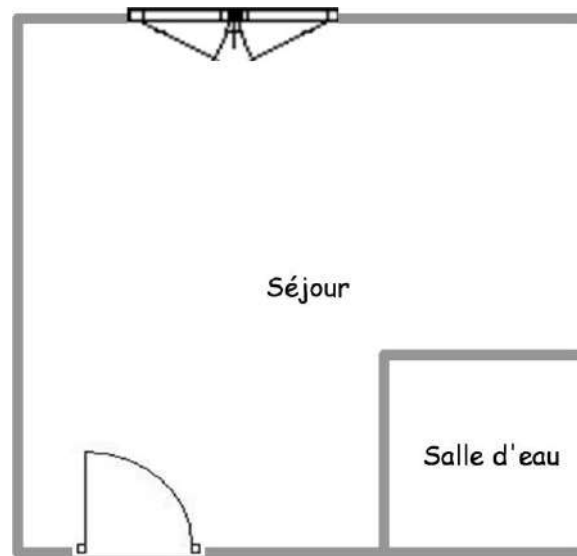
Croquis

Localisation	Commentaires
Ensemble ou parties du bâtiment(s) concerné(es) : dans la limite du périmètre de repérage effectif défini	Le propriétaire ne nous a pas commandé une mission « Agents de dégradation biologique du bois - Constat de l'état parasitaire dans les immeubles bâtis et non bâtis et sur les ouvrages-Modalités générales » suivant la norme NF P 03-200 mai 2016
Ensemble ou parties du bâtiment(s) concerné(es) : dans la limite du périmètre de repérage effectif défini	Indices d'infestation des autres agents de dégradation biologique du bois, Les parties situées derrière les doublages des murs et plafonds n'ont pu être vérifiées faute d'accès.

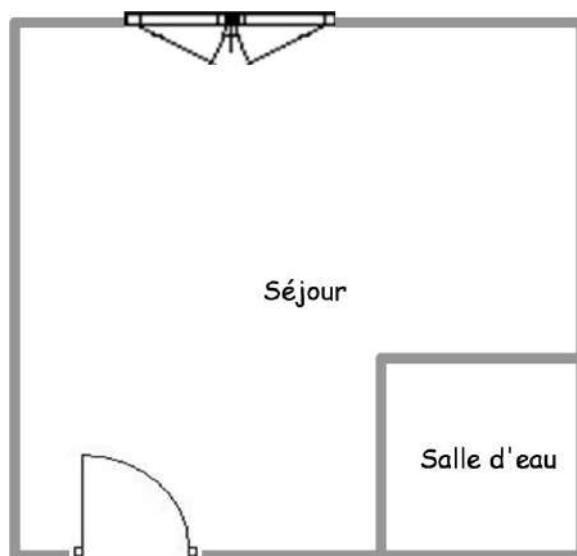
Zonage : A l'intérieur de chaque pièce, les éléments unitaires sont repérés dans le sens des aiguilles d'une montre. Si plusieurs entrées existent, celle retenue en base est définie sur le schéma par l'indice du mur A, idem si plusieurs (indice F ou PF).
