DOSSIER DE DIAGNOSTICS TECHNIQUES

Bien : **Appartement 6ème étage lot n°133 e**
Adresse : **6^{ème} ETAGE**
13 Square de Sétubal
35200 RENNES

NOTE DE SYNTHÈSE DES CONCLUSIONS

Rapport de mission de repérage des matériaux et produits contenant de l'amiante pour l'établissement du constat établi à l'occasion de la vente d'un immeuble bâti

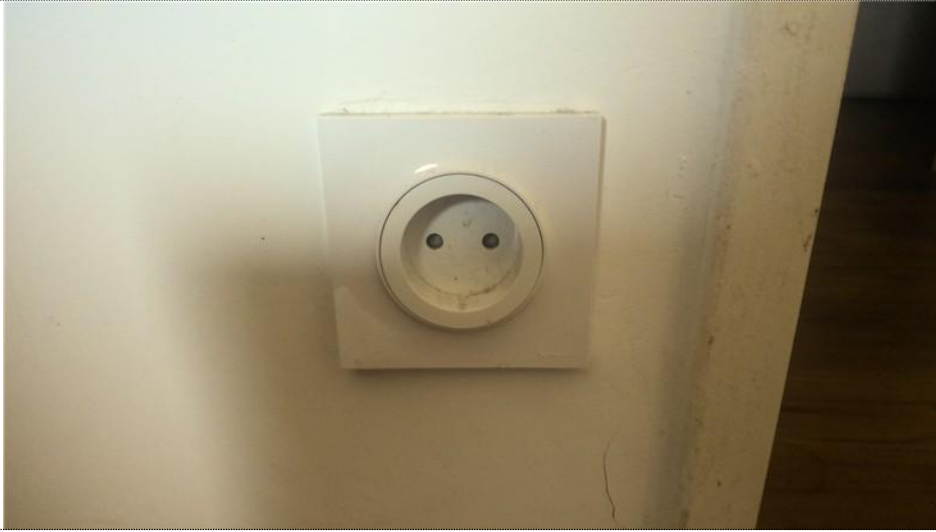
Point de contrôle N° B.3.3.6 a1)

Description : Au moins un socle de prise de courant ne comporte pas de broche de terre.

Observation(s) (Anomalie compensée par le point de contrôle B.3.3.6.1)

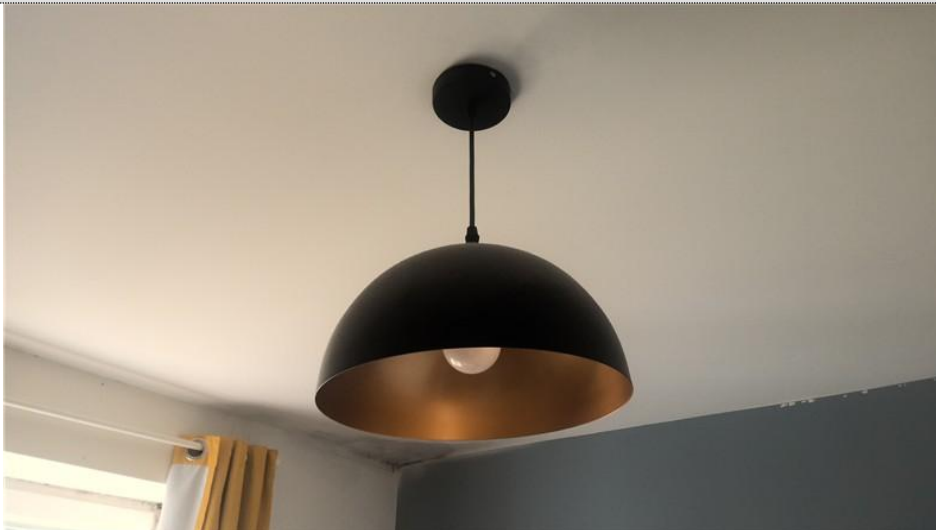
Point de contrôle N° B.3.3.6 a3)

Description : Au moins un CIRCUIT (n'alimentant pas des socles de prises de courant) n'est pas relié à la terre.

Observation(s) (Anomalie compensée par le point de contrôle B.3.3.6.1)
